災害の概要

基安安発第0510001号
平成19年5月10日

「ゆで麺器」余熱タンク破裂災害の再発防止について

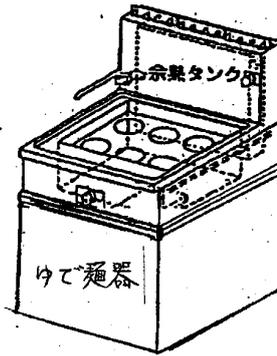
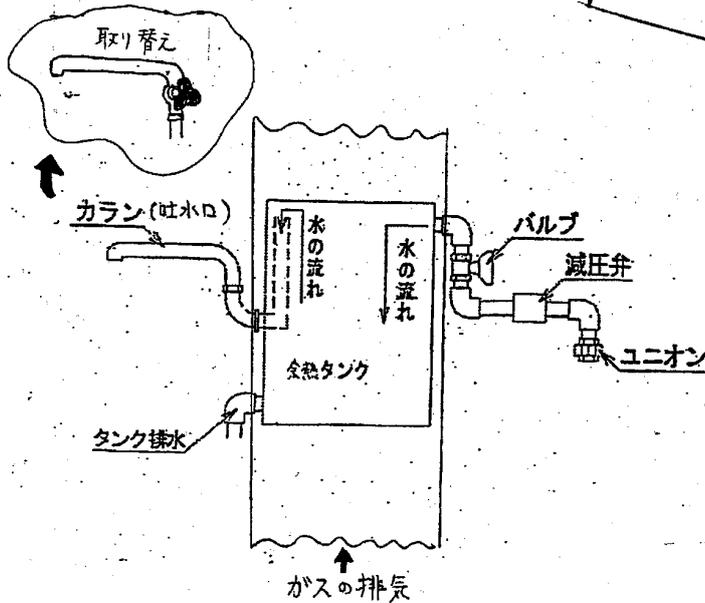
- ①災害発生日時 平成 18 年 12 月 正午頃
- ②発生場所 福島県
- ③災害発生状況 病院内の厨房において、昼食作成のため「ゆで麺器」でうどんをゆでていたところ、「ゆで麺器」内部の余熱タンクが破裂した。
- ④被災状況 休業 4 名（重症 1 名、軽症 3 名）
- ⑤発生原因 「ゆで麺器」余熱タンクの吐水口がバルブ付きのものに取り替えられており、使用中に吐水口のバルブを閉めたことにより、余熱タンク内部の水が密閉された状態で加熱されて圧力が上昇し、余熱タンクが破裂した。

先般、病院内の厨房において、昼食を作るため「ゆで麺器」でうどんをゆでていたところ、「ゆで麺器」内部の余熱タンクが破裂し、従業員4名が被災するという事故が発生しました（別添参照）。これは、「ゆで麺器」余熱タンクの吐水口が使用者において開閉可能なバルブ付吐水口に取り替えられ、吐水口のバルブを閉めたまま「ゆで麺器」を使用したことにより、余熱タンクが密閉された状態になり、内部の水が加熱されて圧力が上昇したため余熱タンクが破裂したものです。

1. 本「ゆで麺器」と同様の危険性を有する機器について、販売先において本件と同様の改造がされていないか確認し、改造がなされている場合は直ちに復旧を要請する等、同様の改造の防止の徹底を図ること。
2. 製造者が使用者に機械等を譲渡又は貸与するときは、当該機器の構造、その危険性及び災害発生の原因となる改造を行ってはならないことについて、操作マニュアル、取扱い説明書等に記載し、説明することを徹底すること。
3. 関連会社等が機械等の修理又は改造を行う場合は、危険が生じるおそれのある改造等を行わせないこと。また、当該会社から使用者に対し、機械等の構造、安全に関する注意事項の説明を十分に行わせること。
